Отчёт № Зд/972 от 18.11.2020 года

по результатам повторных геодезических измерений отклонений от вертикали и просадки отдельных конструкций здания котельной №2 по адресу г.Тирасполь, ул.Юности 21/1 МГУП «Тираспольэнерго»

АКТ № ВИК-972 от 18.11.2020г.

Заключение З/ 972 от 18.11.2020года

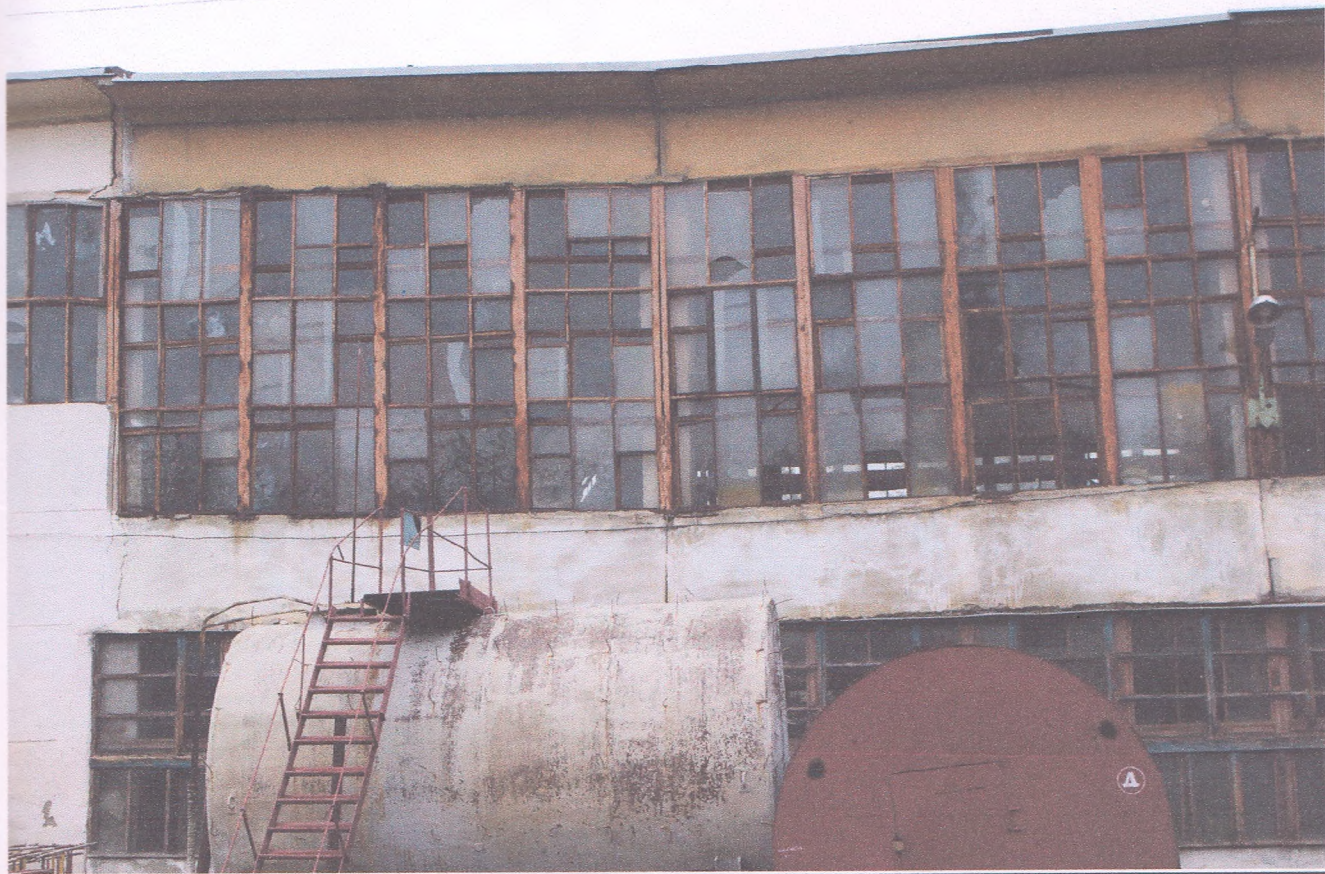
Фото 3

Просадка железобетонной опорной колоны в осях (Г-4) здания Котельной №2, г.Тирасполь, ул.Юности,2/1, (на стадии эксплуатации), относительно разбивочных осей составляет 217 (мм).

Фактическая величина просадки железобетонной опорной колоны в осях (Г-4) здания Котельной №2, г.Тирасполь, ул.Юности,2/1, (на стадии эксплуатации), относительно разбивочных осей составляет 217 (мм), что значительно выше значений предельных относительных просадок и характеризуется неработоспособным техническим состоянием.

Выполнены расчеты величины просадки железобетонной опорной колонны в осях (Г-4) здания Котельной №2, г. Тирасполь, ул. Юности, 2/1, (на стадии эксплуатации). Фактическая величина просадки железобетонной опорной колонны в осях (Г-4) здания Котельной №2, г. Тирасполь, ул. Юности, 2/1, (на стадии эксплуатации), относительно разбивочных осей составляет 217 (мм), что значительно выше значений предельных относительных просадок и характеризуется неработоспособным техническим состоянием.

При проведении замеров в июне-месяце 2018 года - фактическая величина просадки железобетонной опорной колонны в осях (Г-4) здания Котельной №2, г. Тирасполь, ул. Юности, 2/1, (на стадии эксплуатации), относительно разбивочных осей составляла 203 (мм). При сравнении результатов видно, что за период с июня-месяца 2018 года – по ноябрь-месяц 2020 года, фактическая величина просадки железобетонной опорной колонны в осях (Г-4) здания Котельной №2, г. Тирасполь, ул. Юности, 2/1, (на стадии эксплуатации), увеличилась на - 14 (мм), то есть осадочные процессы железобетонной опорной колонны в осях (Г-4) – продолжаются

Просадка железобетонной опорной колонны в осях (Г-4)

Разработать комплексный план проведения мероприятий по восстановлению целостности строительных конструкций каркаса здания, его прочности, жесткости и пространственной устойчивости, по специально-разработанному проекту, предусматривающий ремонт, усиление конструкций и конструктивных узлов, с указанием первоочередных страховочных мероприятий и первоочередных мероприятий по усилению строительных конструкций.

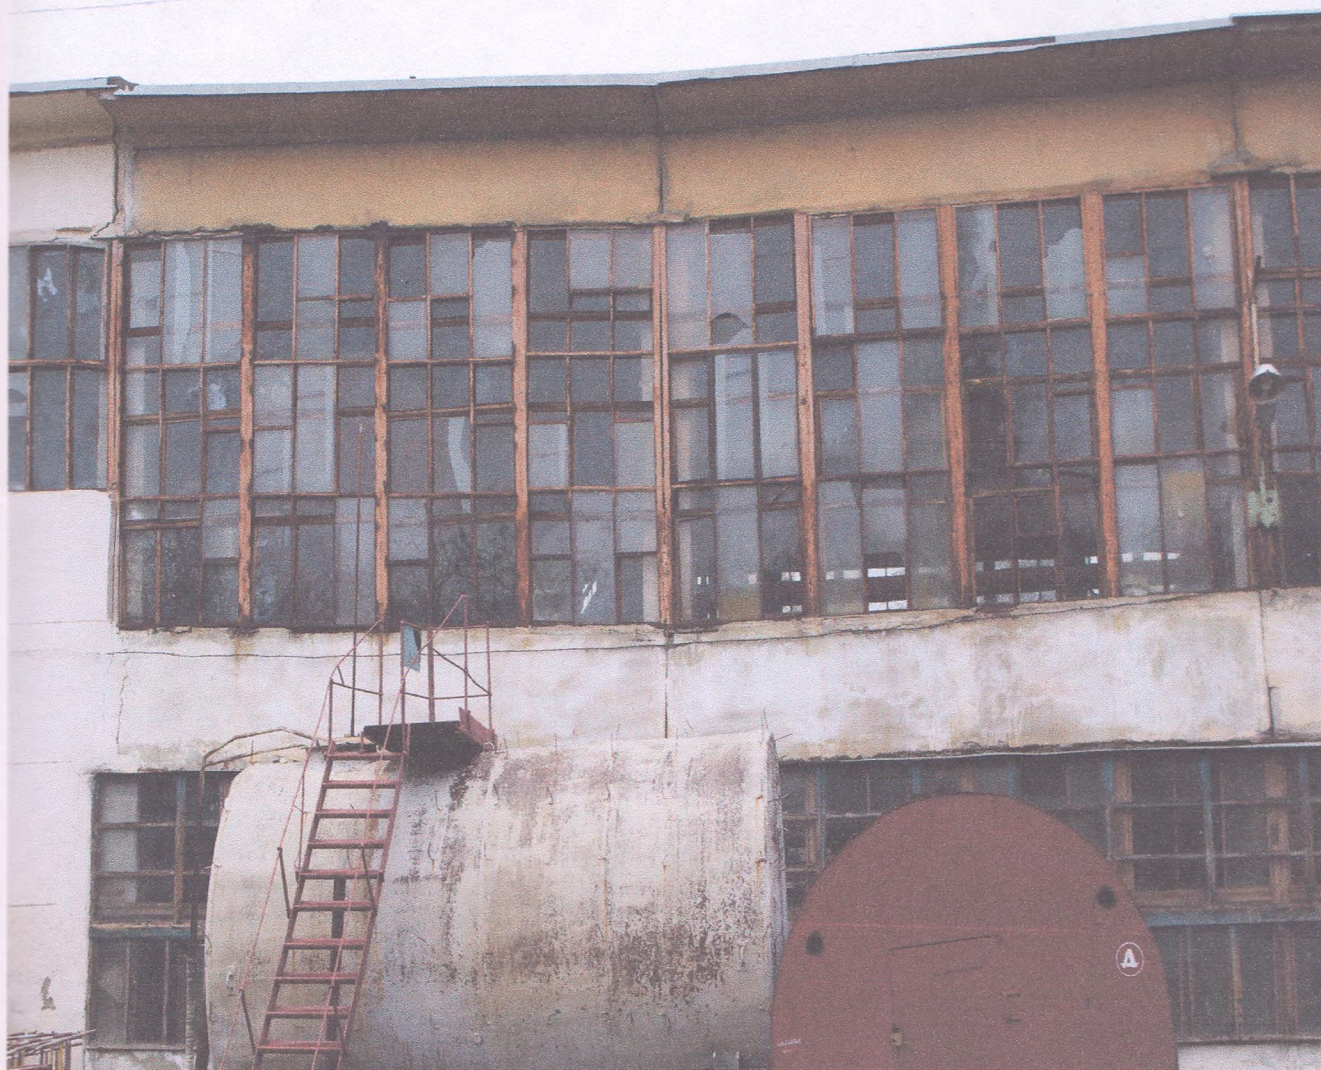
Фото 4

Просадка железобетонной опорной колонны в осях (Г-4)

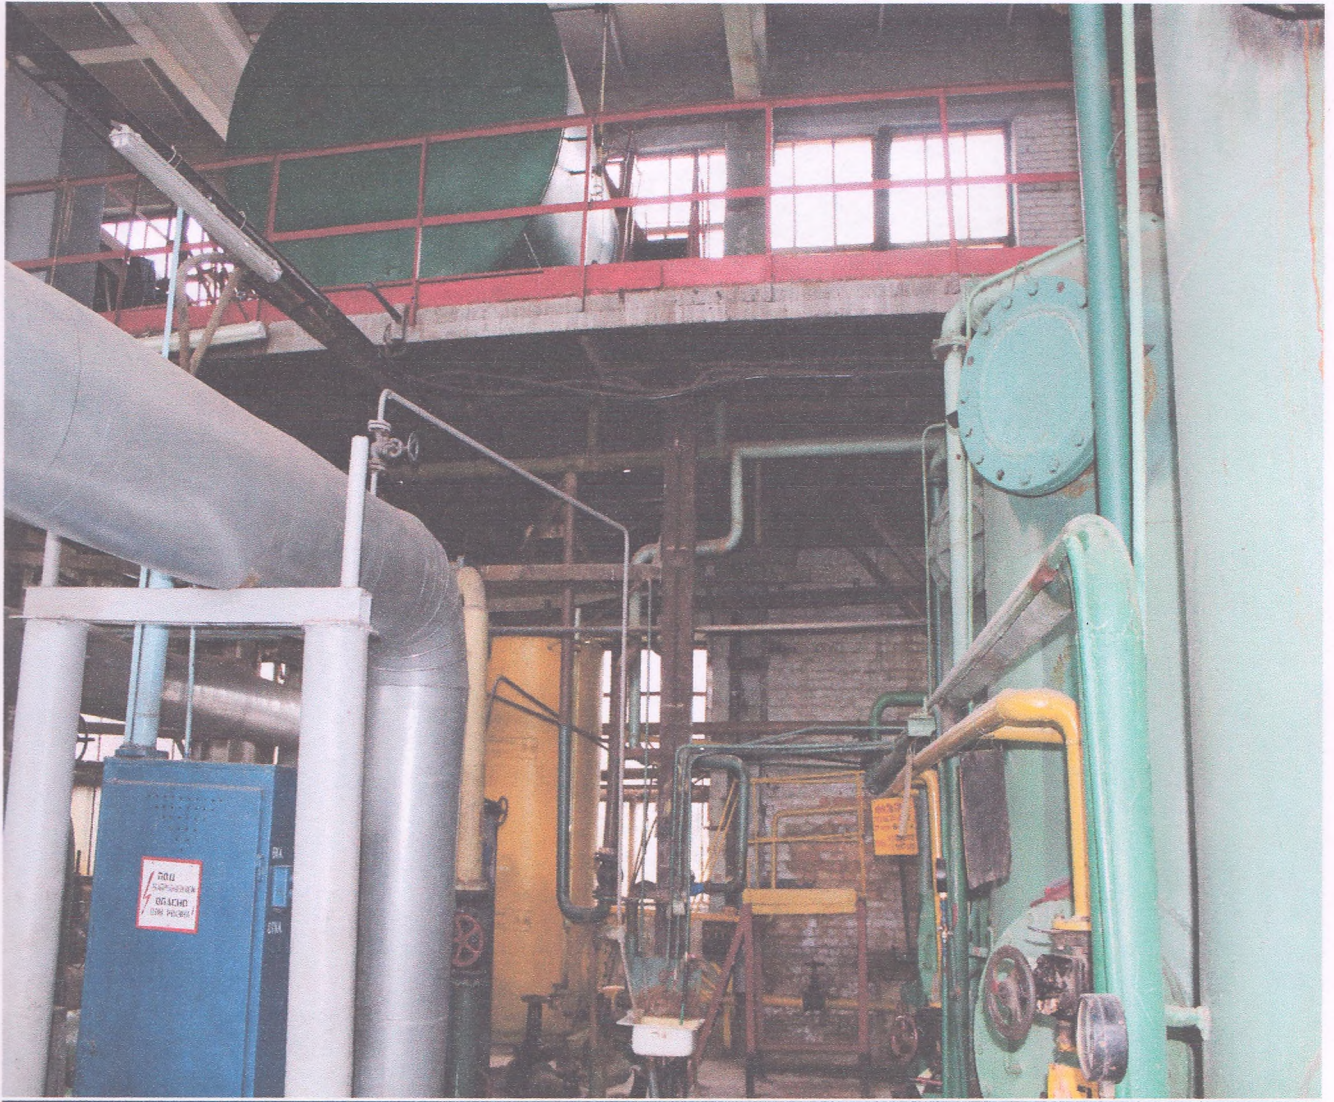
Фото 5

При обследовании железобетонной опорной колонны в осях (Г-3) здания Котельной №2, г.Тирасполь, ул.Юности,2/1, (на стадии эксплуатации) – установлено, что опорная колонна в осях (Г-3) – полностью деформирована, имеет ярко выраженную дугообразную форму и характеризуется неработоспособным техническим состоянием

Опорная колонна в осях Г-3 имеет ярко выраженную дугообразную форму.

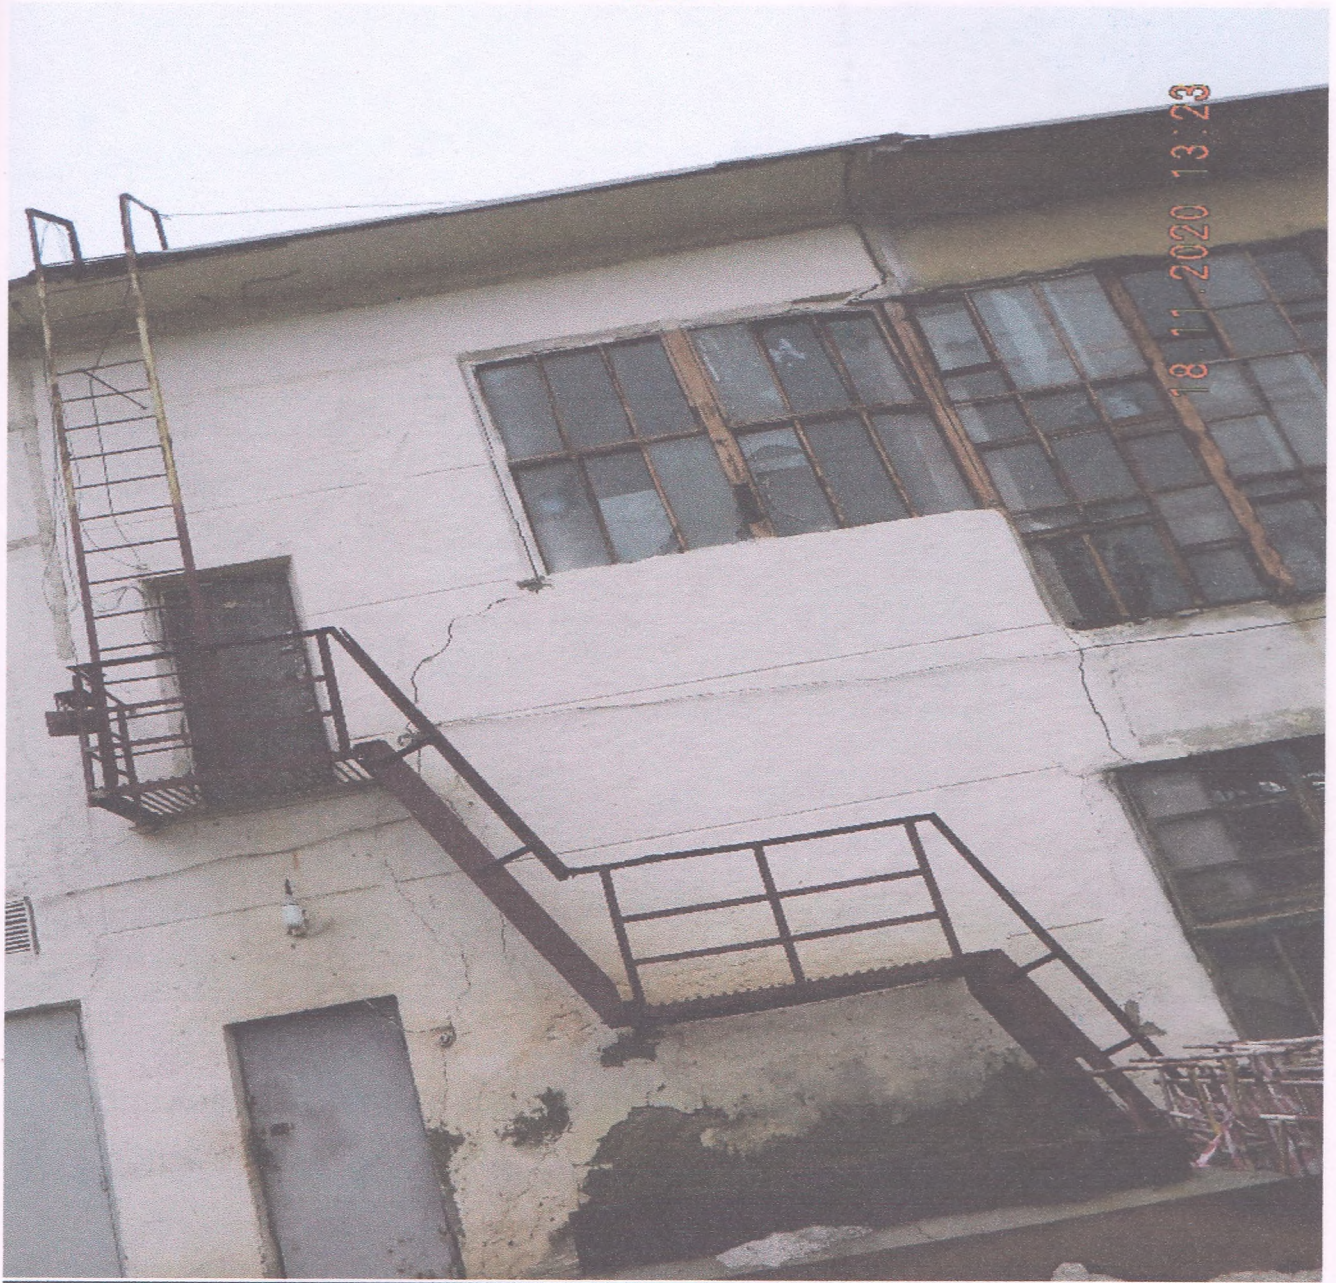
Фото 6

-По оси Г (2-3) выставлен в 2019 году маяк из цементного раствора. На момент обследования установлено- маяк разорван, раскрытие трещины на маяке 3мм
- По оси 1 (Г-Б) выставлен в 2019 году маяк из цементного раствора На момент обследования установлено- маяк разорван, раскрытие трещины на маяке 3мм

Установленный на фасаде по оси Г цементный маяк разорван

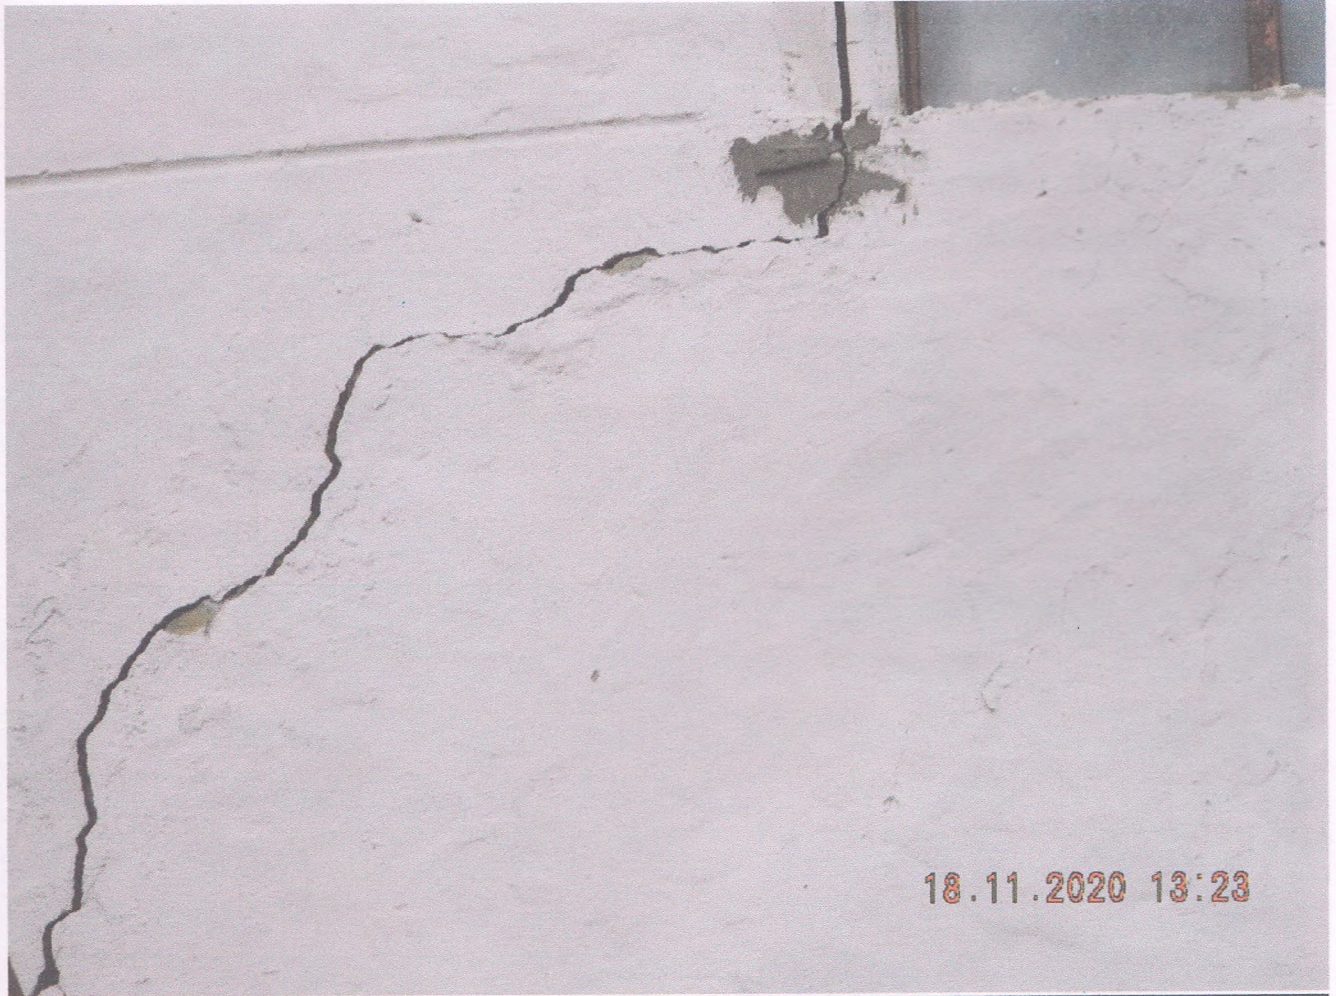
Фото 7

**Установленный на фасаде по оси Г цементный маяк разорван
 Раскрытие трещины на маяке 3 мм**

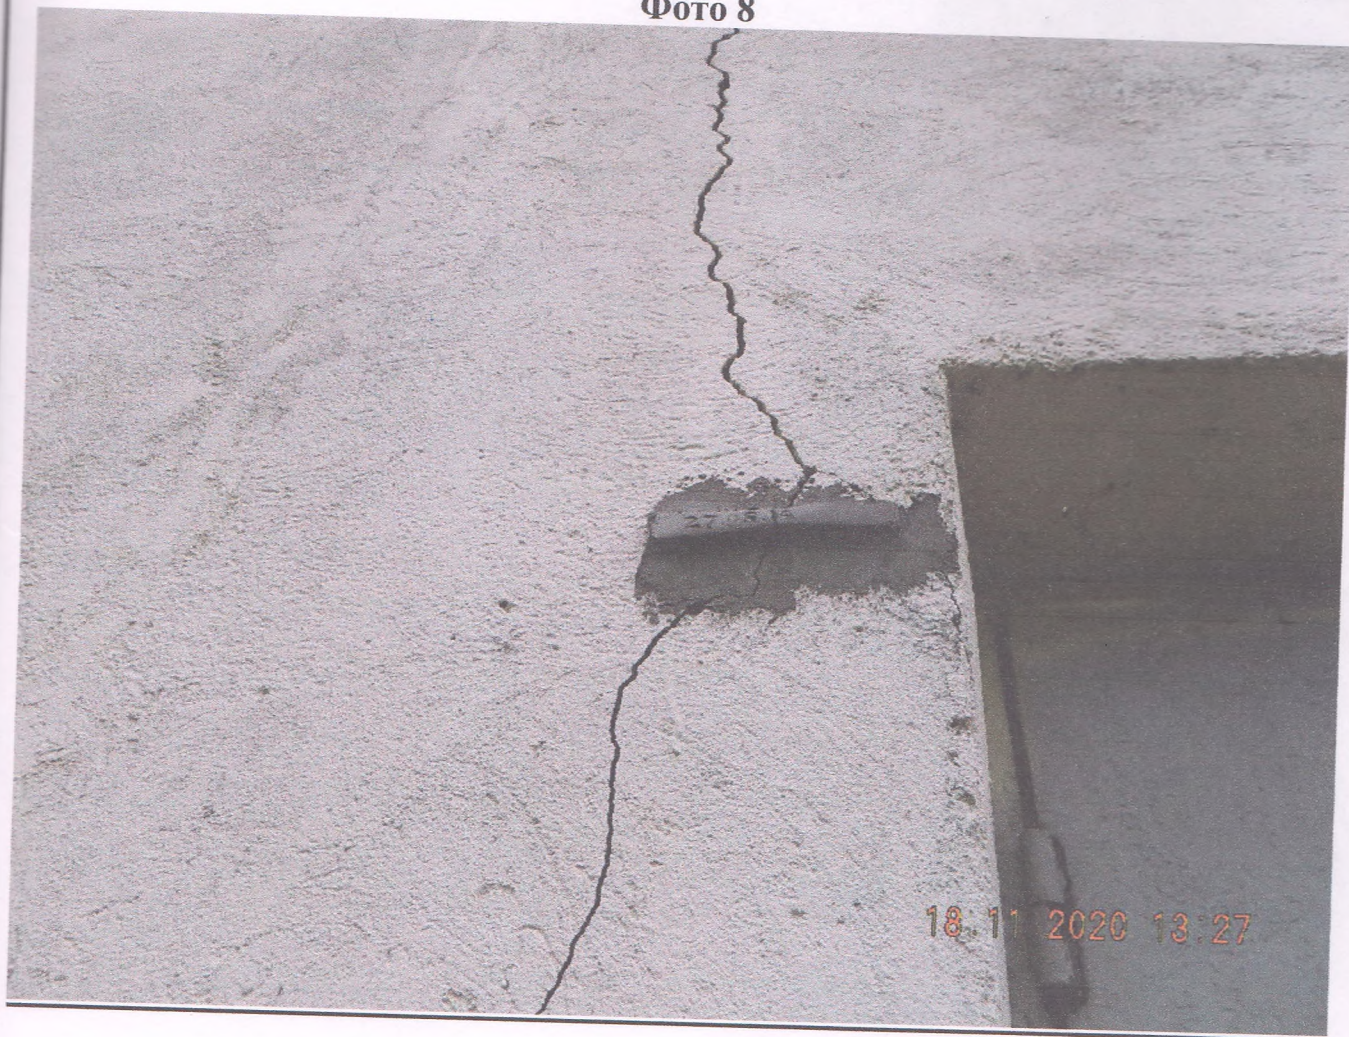
Фото 8

**Установленный на фасаде по оси 1 цементный маяк разорван
 Раскрытие трещины на маяке 3 мм**

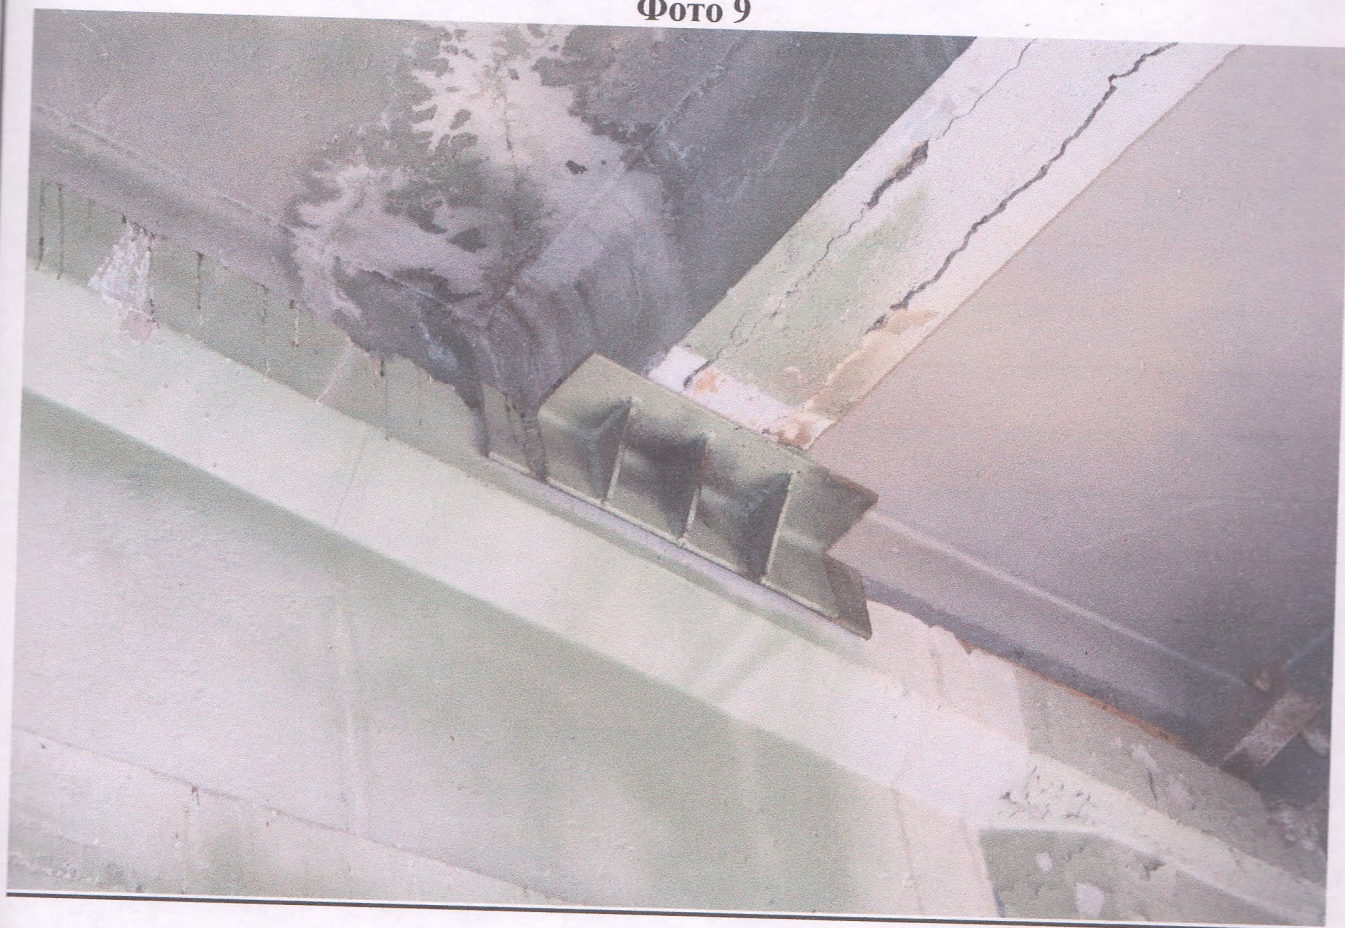
Фото 9

Фактическая величина смещения в плане железобетонных плит-покрытий, относительно их проектного положения на опорных поверхностях вдоль продольной оси плит, в осях (В-3) здания Котельной №2, г.Тирасполь, ул.Юности,2/1, (на стадии эксплуатации), составляет - 85 (мм), что значительно выше значений предельных смещений и характеризуется неработоспособным техническим состоянием.

При проведении замеров в июне-месяце 2018 года - фактическая величина смещения в плане железобетонных плит-покрытий, относительно их проектного положения на опорных поверхностях вдоль продольной оси плит, в осях (В-3) здания Котельной №2, г.Тирасполь, ул.Юности,2/1, (на стадии эксплуатации), составляла - 82 (мм). При сравнении результатов видно, что за период с июня-месяца 2018 года – по ноябрь-месяц 2020 года, фактическая величина смещения в плане железобетонных плит-покрытий, относительно их проектного положения на опорных поверхностях вдоль продольной оси плит, в осях (В-3) здания Котельной №2, г.Тирасполь, ул.Юности,2/1, - увеличилась на - 3 (мм), то есть осадочные процессы здания котельной – продолжаются.

Величина смещения в плане плит покрытия относительно их проектного положения на опорных поверхностях вдоль продольной оси составляет 85 мм
